**Indagini conoscitive sul complesso del Casale Palombara
(Canale Monterano, Roma)**

Relazione preliminare per la stesura del progetto di restauro

**Dott. Michele Benucci
Dott. Giuseppe Romagnoli**

giugno 2007

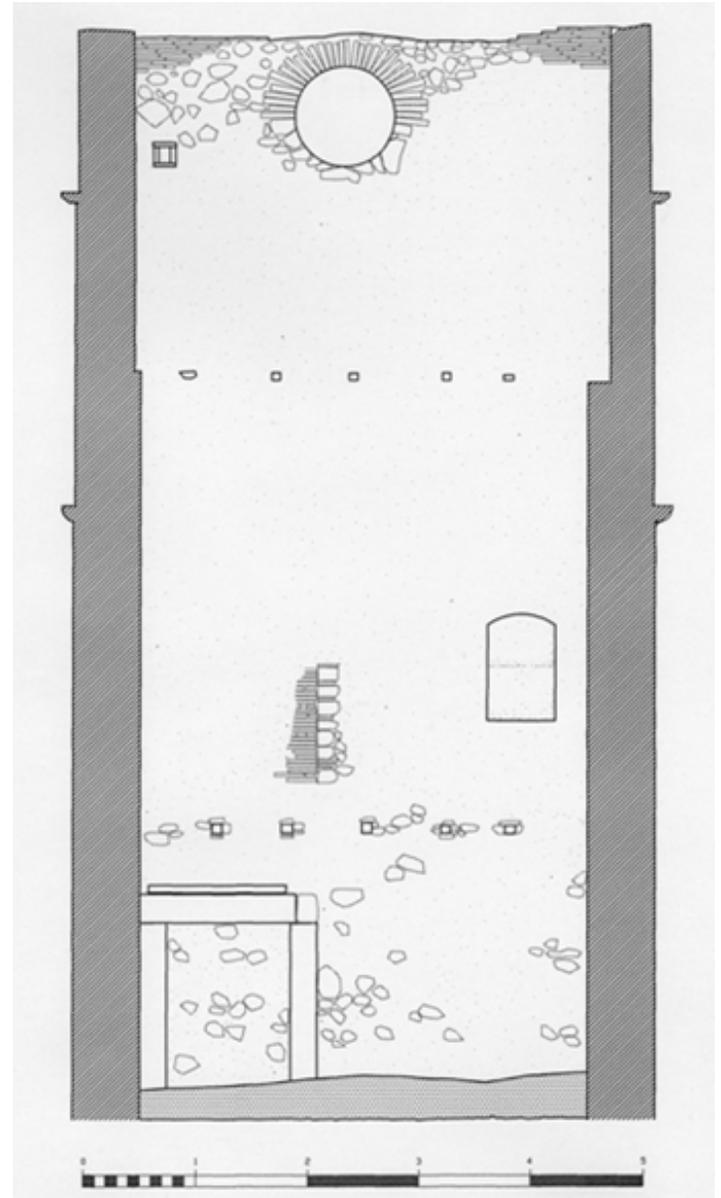
Fig. 9

Infatti, l'analisi degli alloggiamenti dei travi riscontrati sulle murature (in particolar modo nei vani che si presentano oggi senza crolli consistenti e che permettono chiaramente di vedere i quattro muri portanti) e la verifica della distanza dei correnti posti superiormente, consente di affermare con un buon grado di sicurezza che i solai erano realizzati con travi accuratamente squadrate di circa 35 cm di spessore, che sostenevano correnti squadrate di circa 8-10 cm, su cui poggiava un tavolato a sostegno della malta di allettamento della pavimentazione, per uno spessore complessivo di circa 20 cm. (fig. 9).

SOLAI. Per quanto concerne il ripristino dei solai, si suggerisce l'utilizzo di travi portanti e travicelli lignei, preferibilmente in castagno o quercia, nel rispetto delle quote attestate. Le travi portanti potranno occupare gli alloggiamenti originari, visibili ancora chiaramente sulle murature interne, e per questo aspetto si rimanda, nella fase preliminare, al solo prospetto CF 1 in allegato. (fig. 19)

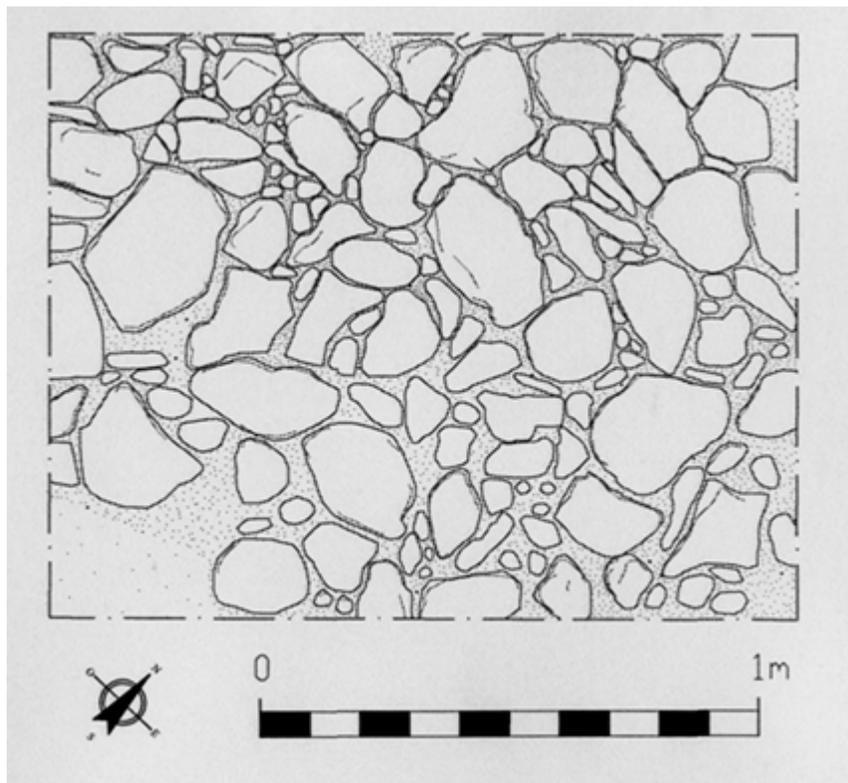
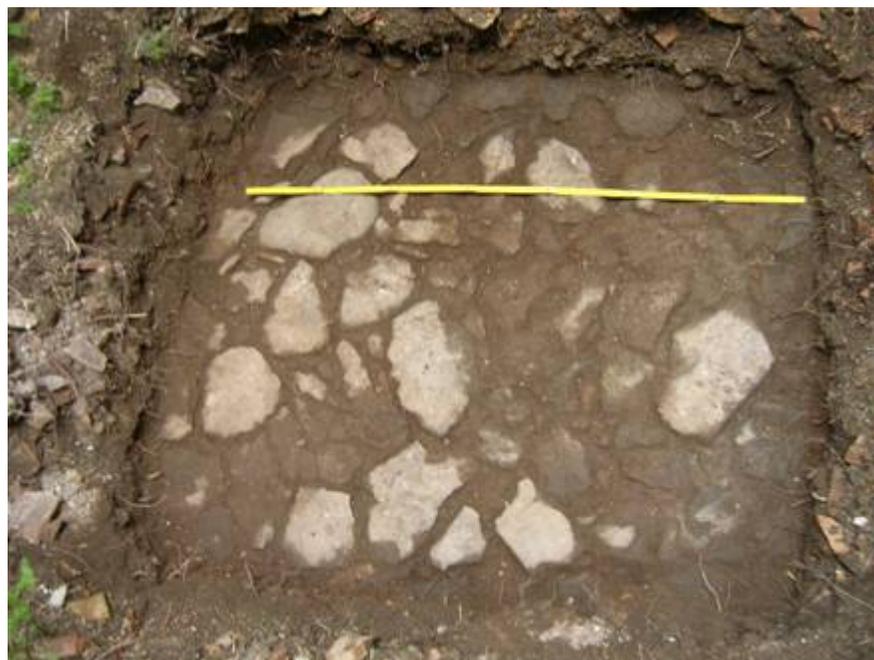
Fig. 10

I sondaggi sono stati effettuati nel CF 1 e nel CF 2, con la finalità di valutare la consistenza dei depositi e di individuare le pavimentazioni. Nel CF 1 è stato effettuato un saggio di m 1,50 x 1,20 (fig. 10-11) che ha raggiunto, alla profondità di m 0,35/0,50 dal piano di calpestio (già sbassato, a quanto sembra, di m 0,50 circa in occasione della costruzione dei puntelli durante le prime fasi dei lavori), la pavimentazione del vano, perfettamente conservata in questo punto, costituita da bozze e scaglie di basalto ben commesse reperite *in loco* (sono presenti anche alcune sporadiche scaglie di pietra calcarea). Tale pavimentazione era ricoperta da strati di terra e di frammenti di laterizi, che costituivano il risultato del crollo dei solai e delle coperture. Il sondaggio effettuato nel CF 2, di m 1 x 1 circa, ha raggiunto, alla profondità di m 0,50 circa dal piano di calpestio, il banco di roccia. Non sono emerse tracce di battuti o piani pavimentali di alcun tipo, né la roccia appariva in alcun modo regolarizzata. Non si può escludere in questa fase che brani di pavimentazione, probabilmente simili a quella precedentemente descritta, siano conservati in altri punti dell'ambiente difficilmente indagabili in questa fase a causa della presenza dei puntelli lignei.

PAVIMENTAZIONI. Per quanto concerne le pavimentazioni del piano terreno, dai sondaggi di scavo effettuati (vedi sopra) si è potuto constatare che il rivestimento del vano posto al piano terra della torre colombaia era costituito (e nel saggio condotto ancora appare in buone condizioni) da scaglie di basalto reperito in loco, forse scarto della lavorazione delle bozze poste in opera nelle murature. Si consiglia di prendere in considerazione, data la facile ed economica possibilità di attuazione, attraverso stuccature e risarcimenti ove necessario, il ripristino di questo rivestimento pavimentale, data l'indubbia caratteristica estetica e la durabilità dello stesso (fig. 10-11).

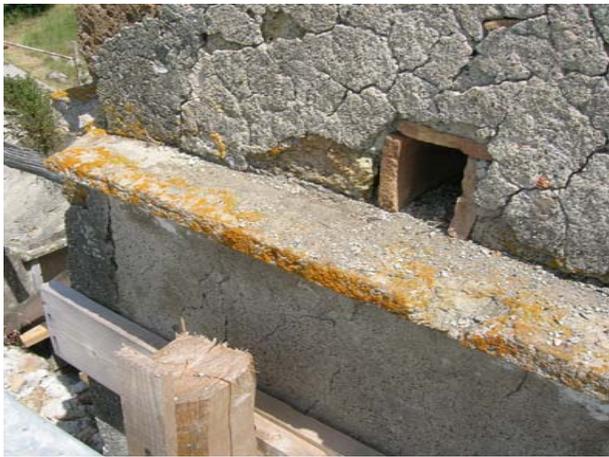
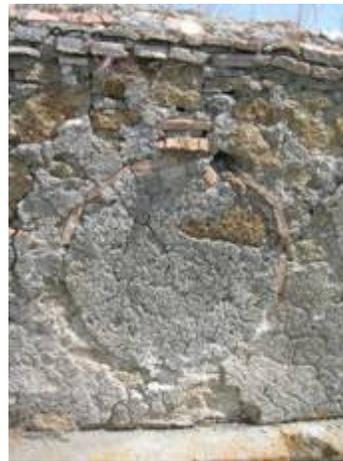
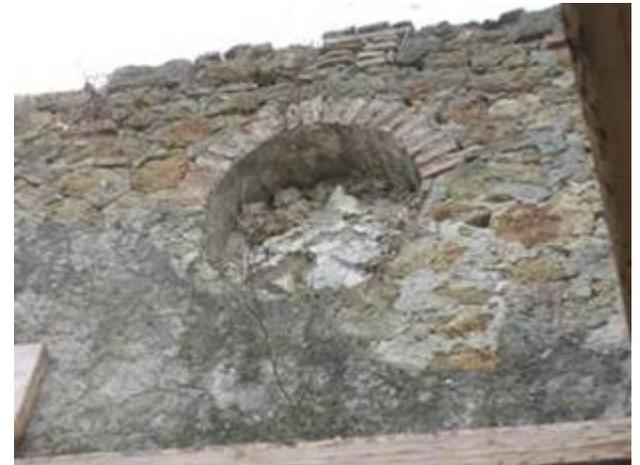
Fig. 14

In questa prima fase, per quanto è dato osservare nello stato attuale, il CF 1 presentava una porta al piano terreno, presumibilmente architravata, al centro del lato Sud-Ovest (oggi crollata) e almeno due aperture al piano primo. Il piano superiore, destinato esclusivamente a colombaia, presentava quattro rosone, uno per lato (diametro m 0,90 circa), occhi quadrangolari e nicchie triangolari, quattro per lato, e diversi posatoi costituiti da un mattone aggettante infisso nel muro (fig. 14-15-16).

In linea generale, è certamente necessario conservare la dislocazione di porte e finestre per come esse si presentano (ricalcano infatti l'ultima fase di vita del complesso, secondo il principio sopra enunciato). Sono naturalmente possibili eccezioni, come ad esempio la riapertura dei rosoni della "torre" centrale, oppure qualora ciò non venisse fatto, si potrebbe lasciare la tamponatura a vista in sottosquadro rispetto all'intonaco. L'evidenziare i rosoni, in entrambi i casi, potrebbe contribuire a "connotare" la fase in cui essa è stata adibita a colombaia, che altrimenti rimarrebbe piuttosto nascosta. È possibile inoltre pensare di ripristinare alcune aperture tamponate nel corso della vita del complesso: facciamo riferimento alla porta di comunicazione del primo piano tra il CF 1 e il CF 2 ed eventualmente alla porta che dà accesso dal piano terreno del CF 1 a quello del CF 2.

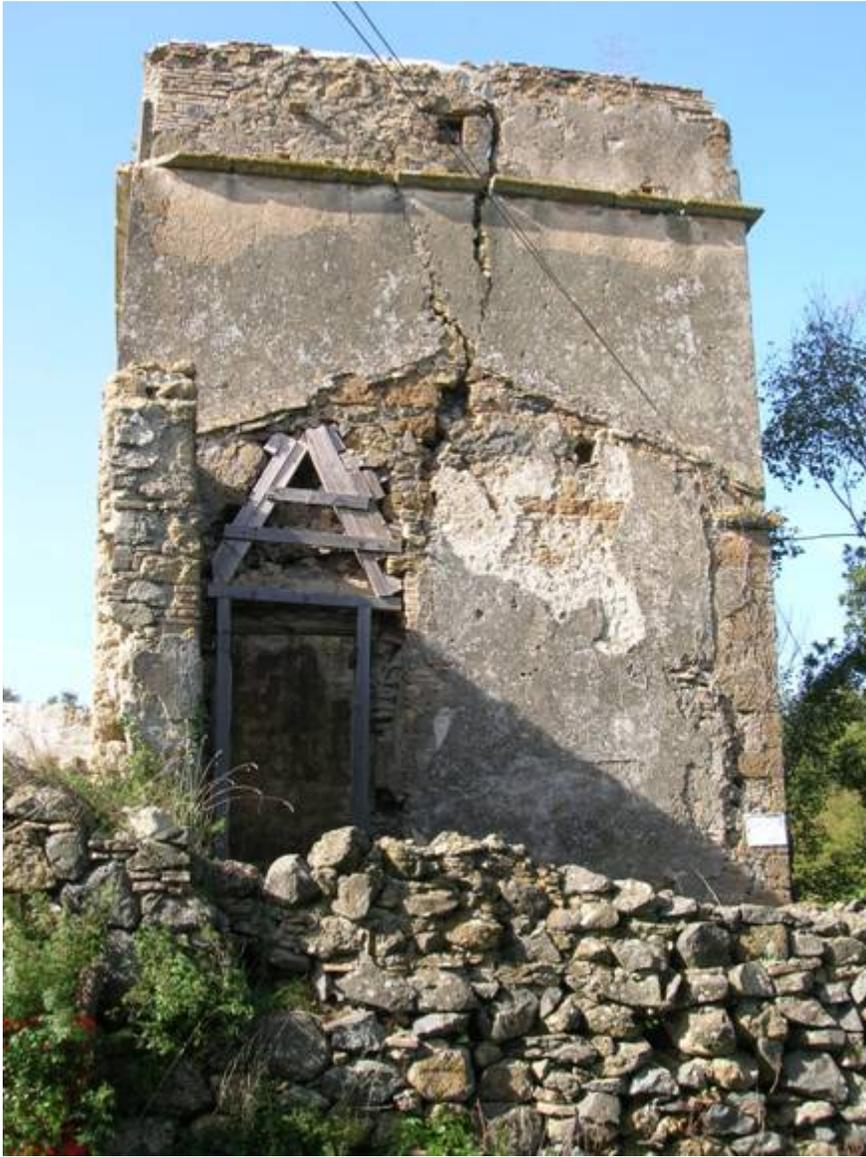
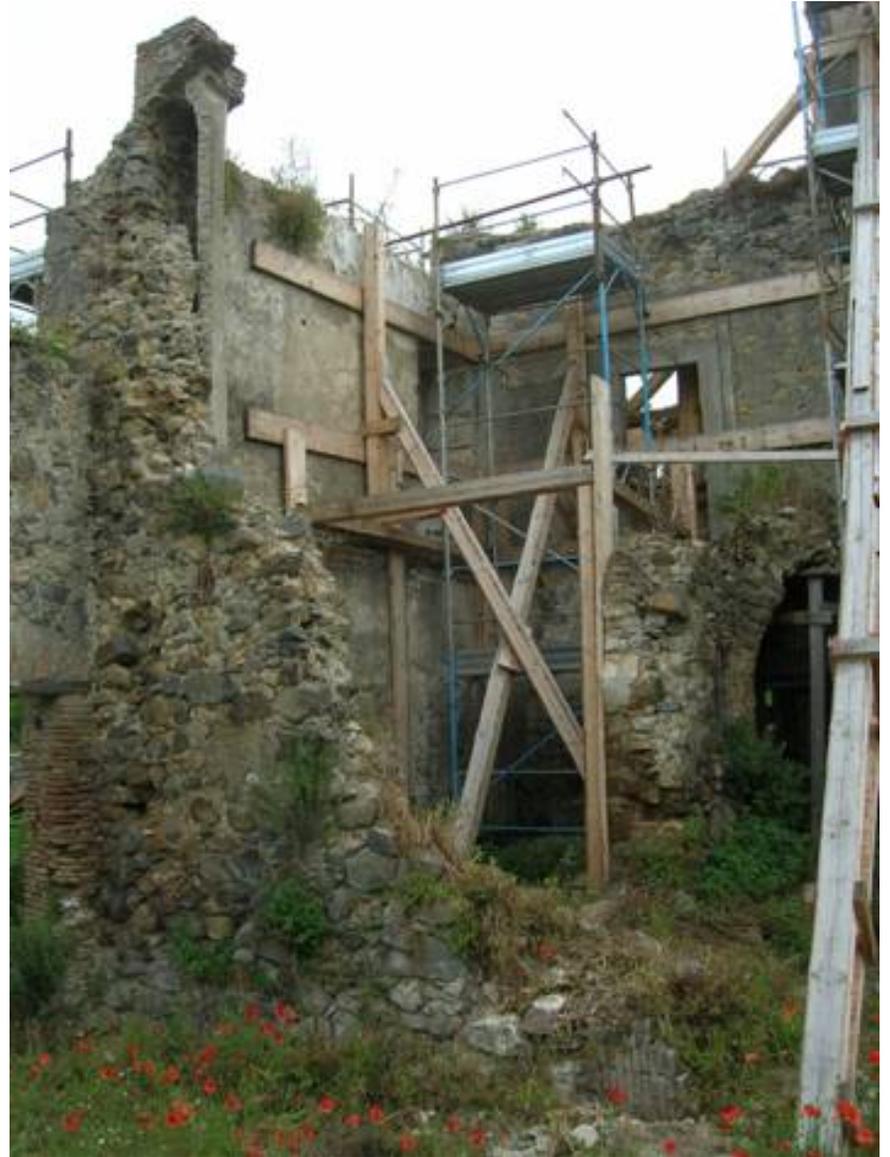
Fig. 19

Costruzione di due corpi quadrangolari laterali simmetrici (m 5,20 x 4,60/4,70 alla base), appoggiati al lato Nord-Ovest (CF 2) e al lato Sud-Est (CF 6) della torre colombaia. (fig. 19-20)

L'edificio posto a Sud-Est (CF 6), quasi completamente crollato, aveva probabilmente funzione di servizio al piano terreno e di vestibolo all'intero piano superiore. Al piano terreno si rintraccia una porta, tamponata in una fase successiva. Alle stanze del primo piano si accedeva da una scala esterna (in questa fase forse lignea sul luogo di quella attuale) tramite una porta, di cui resta oggi parte dello stipite settentrionale.

Il corrispondente CF 2 aveva una struttura simile, addossato alla colombaia sul lato Nord-Ovest e munito di una porta con stipiti e soglia in Pietra Manziana al piano primo. Ulteriori aperture mettevano in comunicazione questi vani al piano terreno e al piano primo con il CF 1.

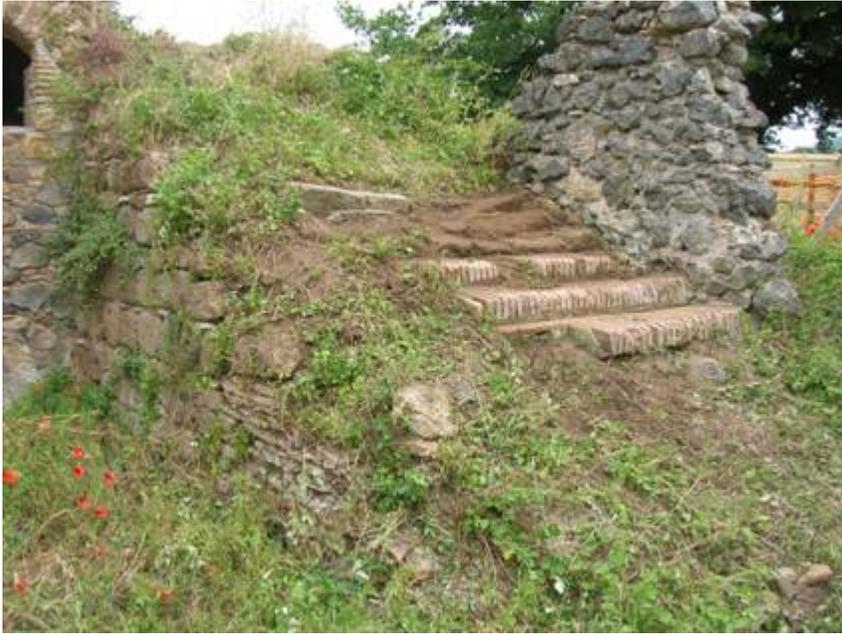
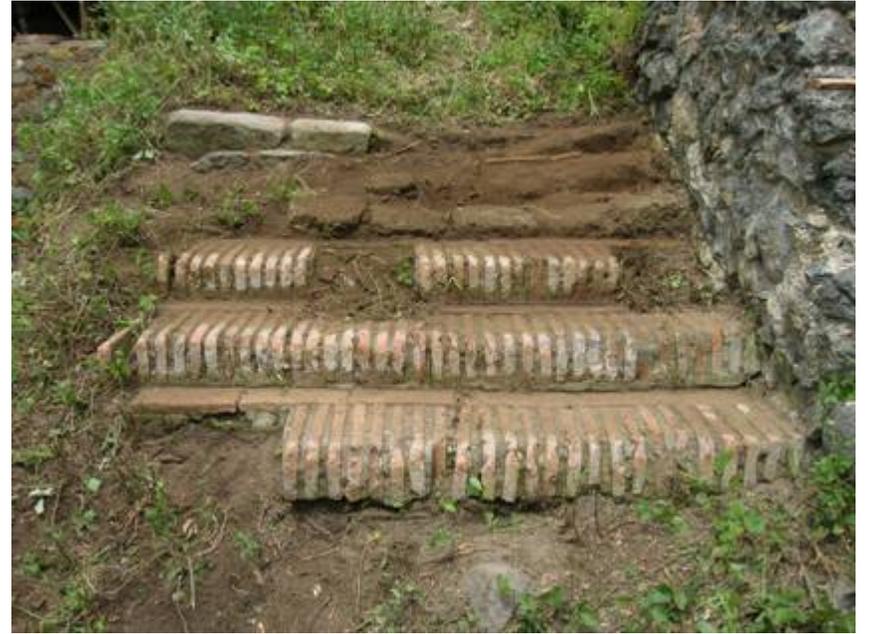
Fig. 21

Costruzione della rampa di scale in muratura, probabilmente in sostituzione della scala lignea precedente. E' probabile che in questo momento, al muro di recinzione Nord-Est si addossano due fabbricati indicati come CF 4 e CF 5, posti a Nord-Ovest del CF 2 e identificabili come forno da pane (CF 4) e legnaia (CF 5). È probabile inoltre che sia stato realizzato un nuovo ingresso al piano terreno nel CF 2 e sia stata tamponata la porta di comunicazione tra questo e il CF 1 (fig. 21-22).

Un discorso a parte merita la scala esterna di accesso al primo piano, che mostra nella parte inferiore l'utilizzo di pianelle poste in opera a coltello con l'inserimento di una mezza pianella per allungare la pedata, e nella parte superiore l'uso di gradini in Pietra Manziana, gradini in tufo con successivo risarcimento in malta, a causa della consunzione provocata dall'uso. In questo caso è opportuno risarcire i gradini in laterizi e ripristinare ove possibile la parte superiore della gradinata in Pietra Manziana. (fig. 21-22)

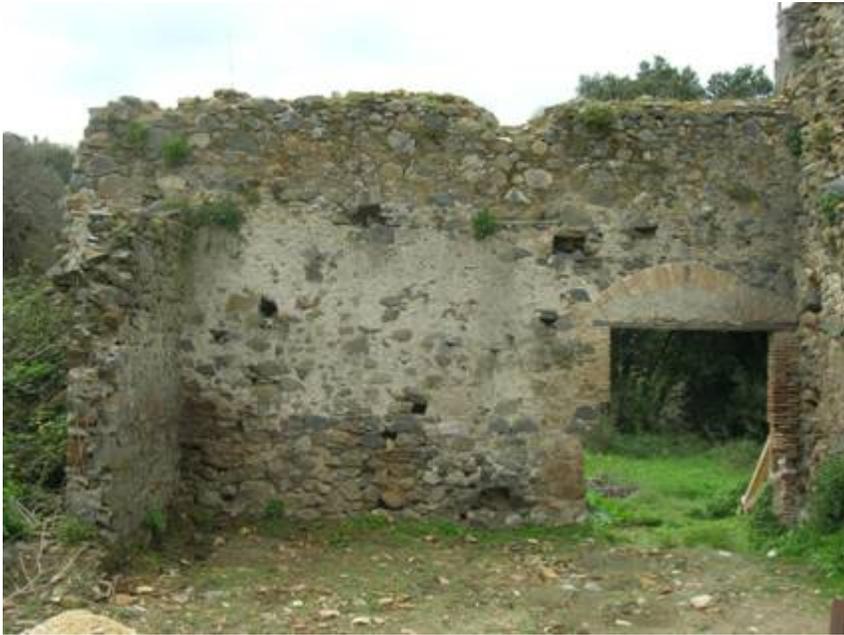
Fig. 23

Nella stessa fase viene molto probabilmente eretta la costruzione simmetrica al CF 3 lungo il muro Sud-Ovest della corte. Lo spazio tra questo edificio e il CF 3 veniva in questa fase coperto da una tettoia lignea, attestata ancora nel Catasto Gregoriano del 1818 (fig. 4-23).

prendere in considerazione il ripristino della tettoia addossata al muro divisorio tra i due cortili, attestata dalle piante del Catasto Gregoriano.

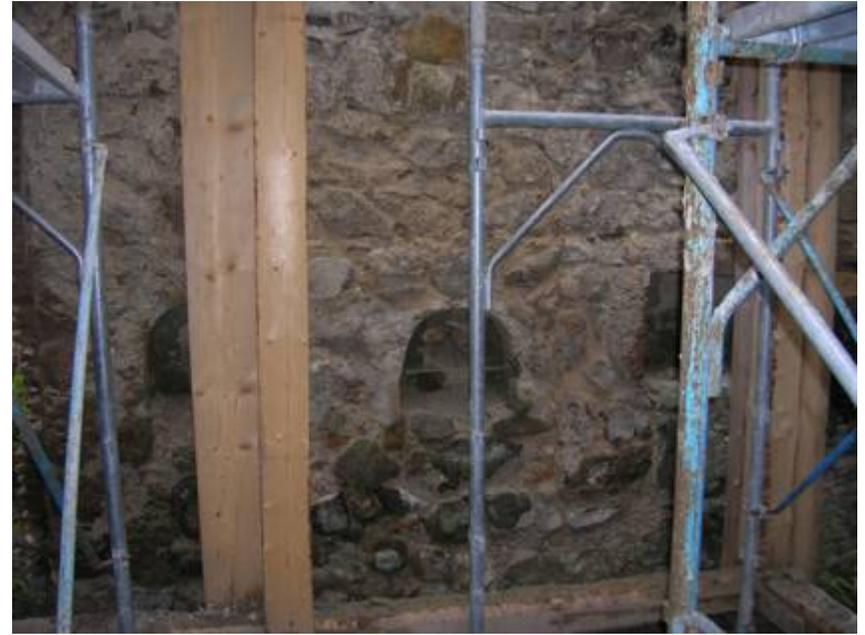
Fig. 24

Nel corso del XIX secolo e fino all'abbandono definitivo del complesso, avvenuto come detto nel corso degli anni '30 del Novecento, non si registrano trasformazioni significative nell'assetto dei vari corpi di fabbrica. Gli interventi più recenti riguardano l'adattamento dei piani terreni del CF 1 e del CF 2 a stalla, come ravvisabile dalle nicchie ricavate nello spessore del muro (fig. 24).

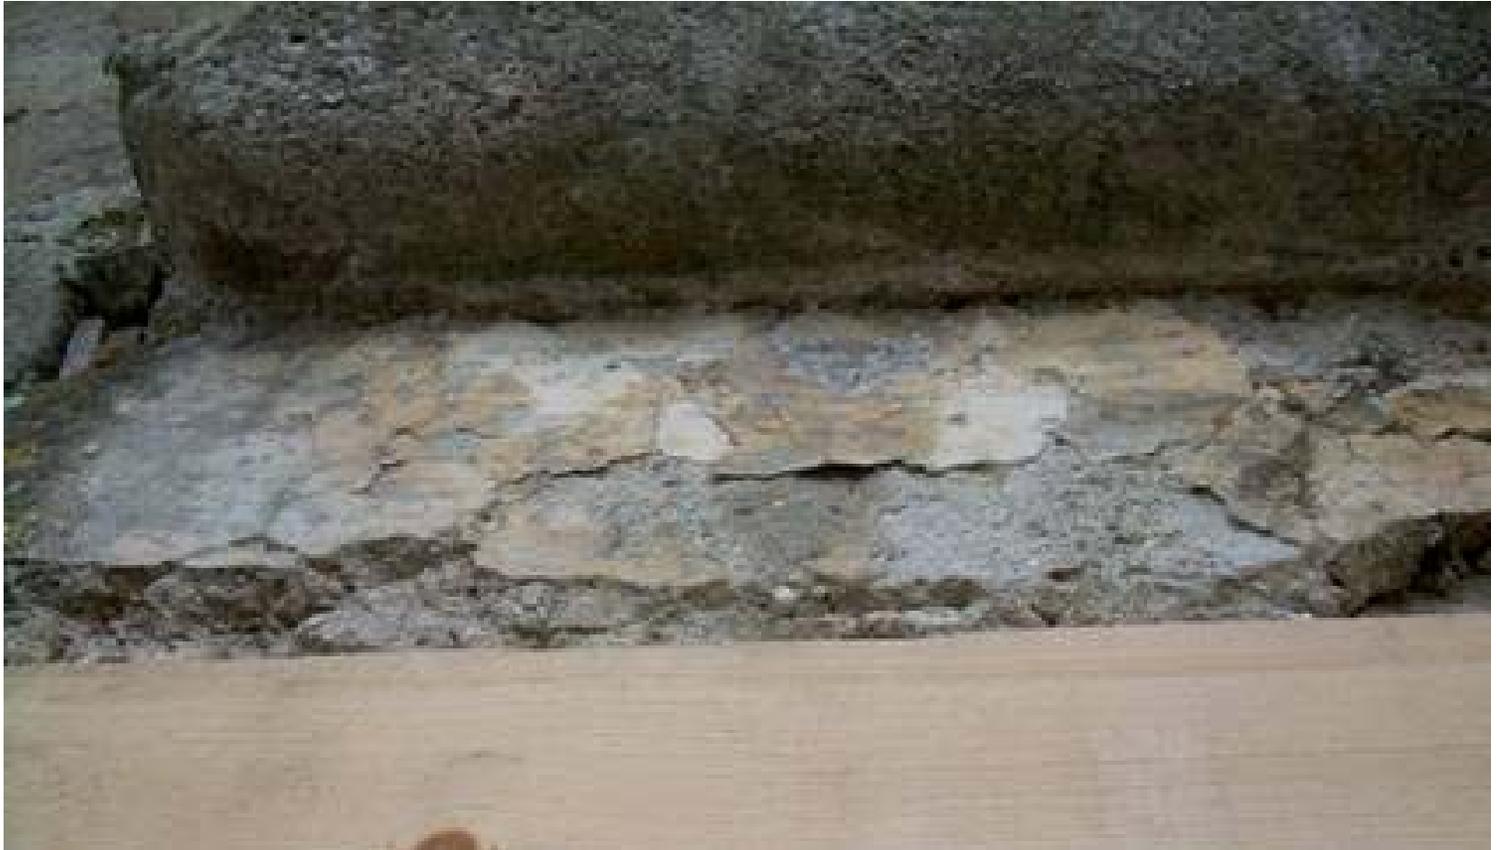
Fig. 25

È stato inoltre individuato un piano di malta grossolana steso nella pavimentazione del sottoportico (CF 9), in prossimità dell'ingresso al CF 1. (fig. 25) Si propone anche in questo caso il facile ripristino (o rifacimento *ex novo*) di un simile manto, con l'inserimento nella malta pavimentale di frammenti sminuzzati di materiale inerte reperibile *in loco* come: scaglie di tufo, Pietra Manziana e laterizi.

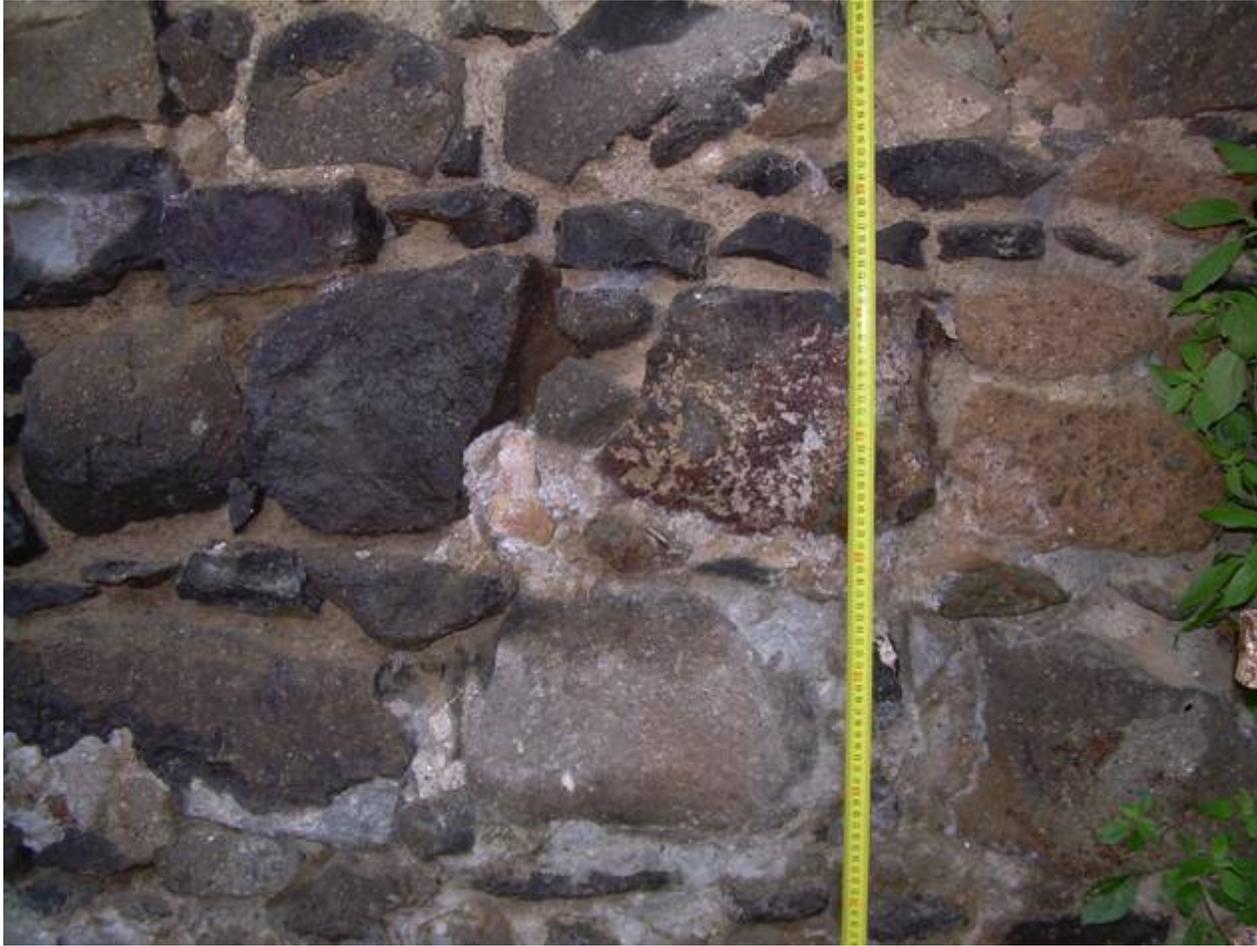
Fig. 26

Riguardo alle tecniche murarie utilizzate, piuttosto omogenee, si può evidenziare l'uso prevalente di apparecchi senza corsi in bozze, pezzame e scaglie di basalto legati da malta (fig. 26) e associati a

cantionali in blocchi squadrati di tufo rosso. Nei piani superiori si riscontra generalmente l'uso prevalente della Pietra Manziana e del tufo rosso rispetto al basalto. È anche frequente l'impiego di frammenti di laterizi come inzeppature.

Per quanto riguarda i materiali da impiegare, è preferibile l'utilizzo di pietra locale (tufo e basalto reperibili sul posto), ma non si può escludere *a priori* l'impiego di altro materiale, soprattutto in considerazione del fatto che le murature andranno integralmente intonacate. Da una sommaria analisi emerge infatti che fin dalle fasi più antiche tutte le strutture del complesso erano ricoperte di intonaco. Per quanto riguarda la colorazione, essa andrà necessariamente scelta dopo le opportune riflessioni sui campioni prelevati *in situ*. Tracce consistenti di colorazione originale sono state individuate sotto al davanzale della finestra obliterata posta nel muro Nord-Ovest e sotto al posatoio del secondo piano della colombaia, i due campioni di pigmento, ad un primo riscontro risultano di identico colore (fig. 27-28).

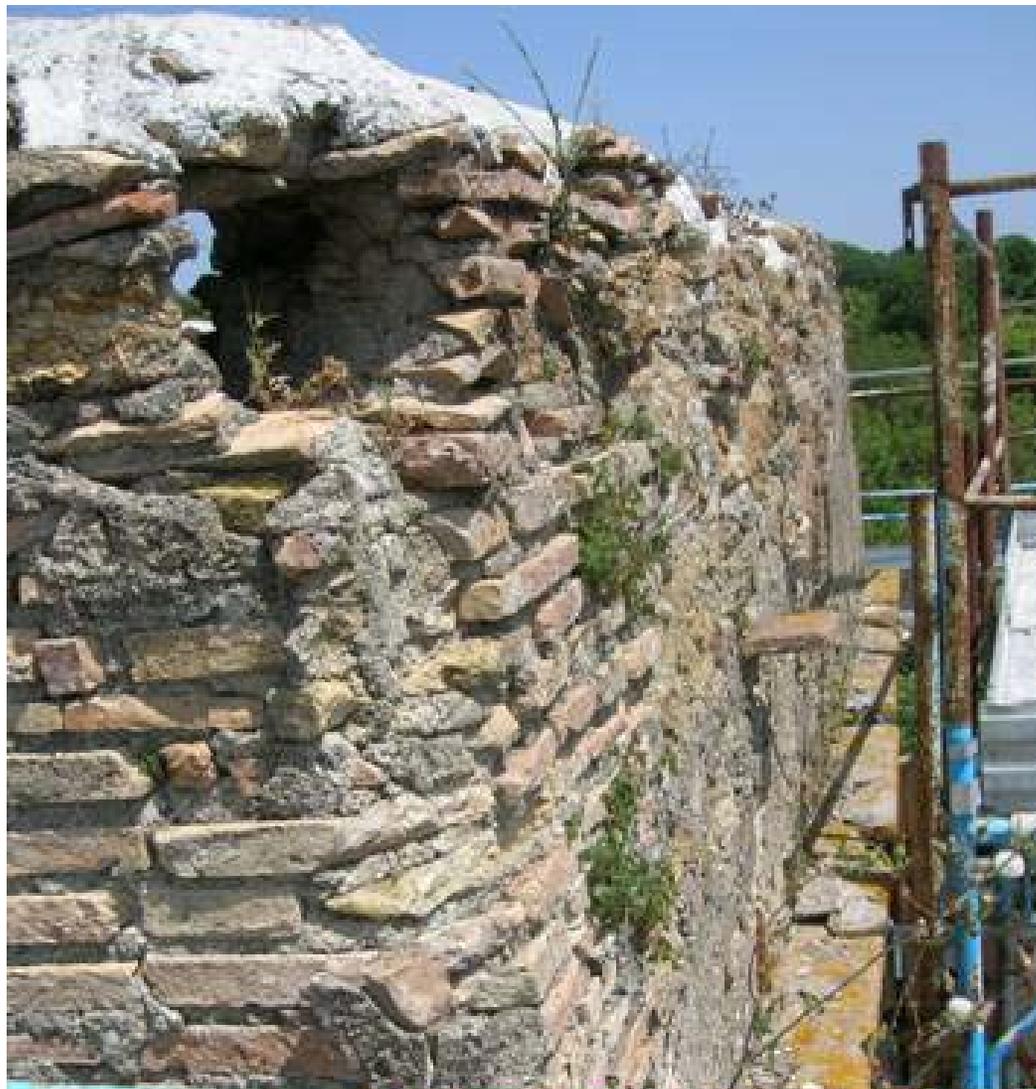
Fig. 29

COPERTURE. Dalle tracce ravvisabili sulle murature (fig. 29) e dall'analisi dei frammenti rinvenuti durante i saggi operati all'interno degli edifici, si ravvisa la tipologia costruttiva delle coperture, realizzate con travi portanti, correnti, pianelle, coppo e sottocoppo, in alcune parti probabilmente anche tegole e coppi (possibilmente si immagina di utilizzare coppi di riuso, in considerazione del

fatto che le coperture sono ben visibili dalla strada che porta a Monterano). Si esclude che la torre colombaia fosse coperta a terrazza, come prevedeva il progetto preliminare. Le tracce chiaramente evidenziabili sulle murature e gli alloggiamenti dei travi guideranno nella scelta tipologica delle falde e dell'inclinazione delle stesse. A padiglione per la torre colombaia, come si riscontra dalla presenza dei fori di alloggiamento angolari: a due falde, per i corpi laterali CF 2 CF 6, rispettandone la conformazione asimmetrica che essi presentavano nell'ultima fase; ad una falda per il forno e il vano attiguo CF 4 e 5 e per il CF3.
