**Indagini conoscitive sul complesso del Casale Palombara
(Canale Monterano, Roma)**

Relazione preliminare per la stesura del progetto di restauro

**Dott. Michele Benucci
Dott. Giuseppe Romagnoli**

giugno 2007

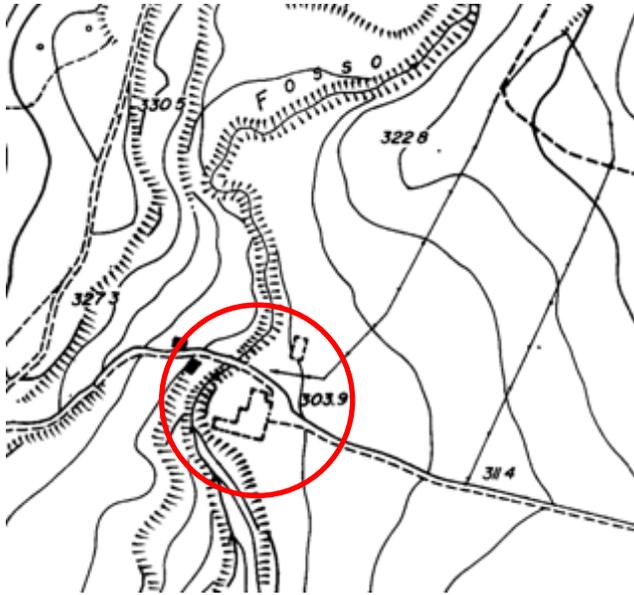
Fig. 1

Il complesso architettonico denominato Casale Palombara (fig. 1-2) è localizzato a km 1,300 a Nord-Ovest dell'abitato di Canale Monterano, lungo il corso del Fosso Palombara, affluente del Mignone, posto a m 303 s.l.m. (IGM F. 143 III NE; Carta Tecnica Comune di Canale Monterano, F. 2), lungo il margine meridionale della strada che conduce da Canale all'abitato abbandonato di Monterano (Catasto terreni del Comune di Canale Monterano, F. 16 part. 187-188-189-190-191). L'insediamento rurale è costituito da un gruppo di edifici appartenenti a varie epoche radunati attorno a due corti (fig. 3-4). Sul lato opposto della strada è presente un altro fabbricato rurale, identificabile come fienile (fig. 5) (Catasto terreni del Comune di Canale Monterano, F. 16 part. 69/1)¹.

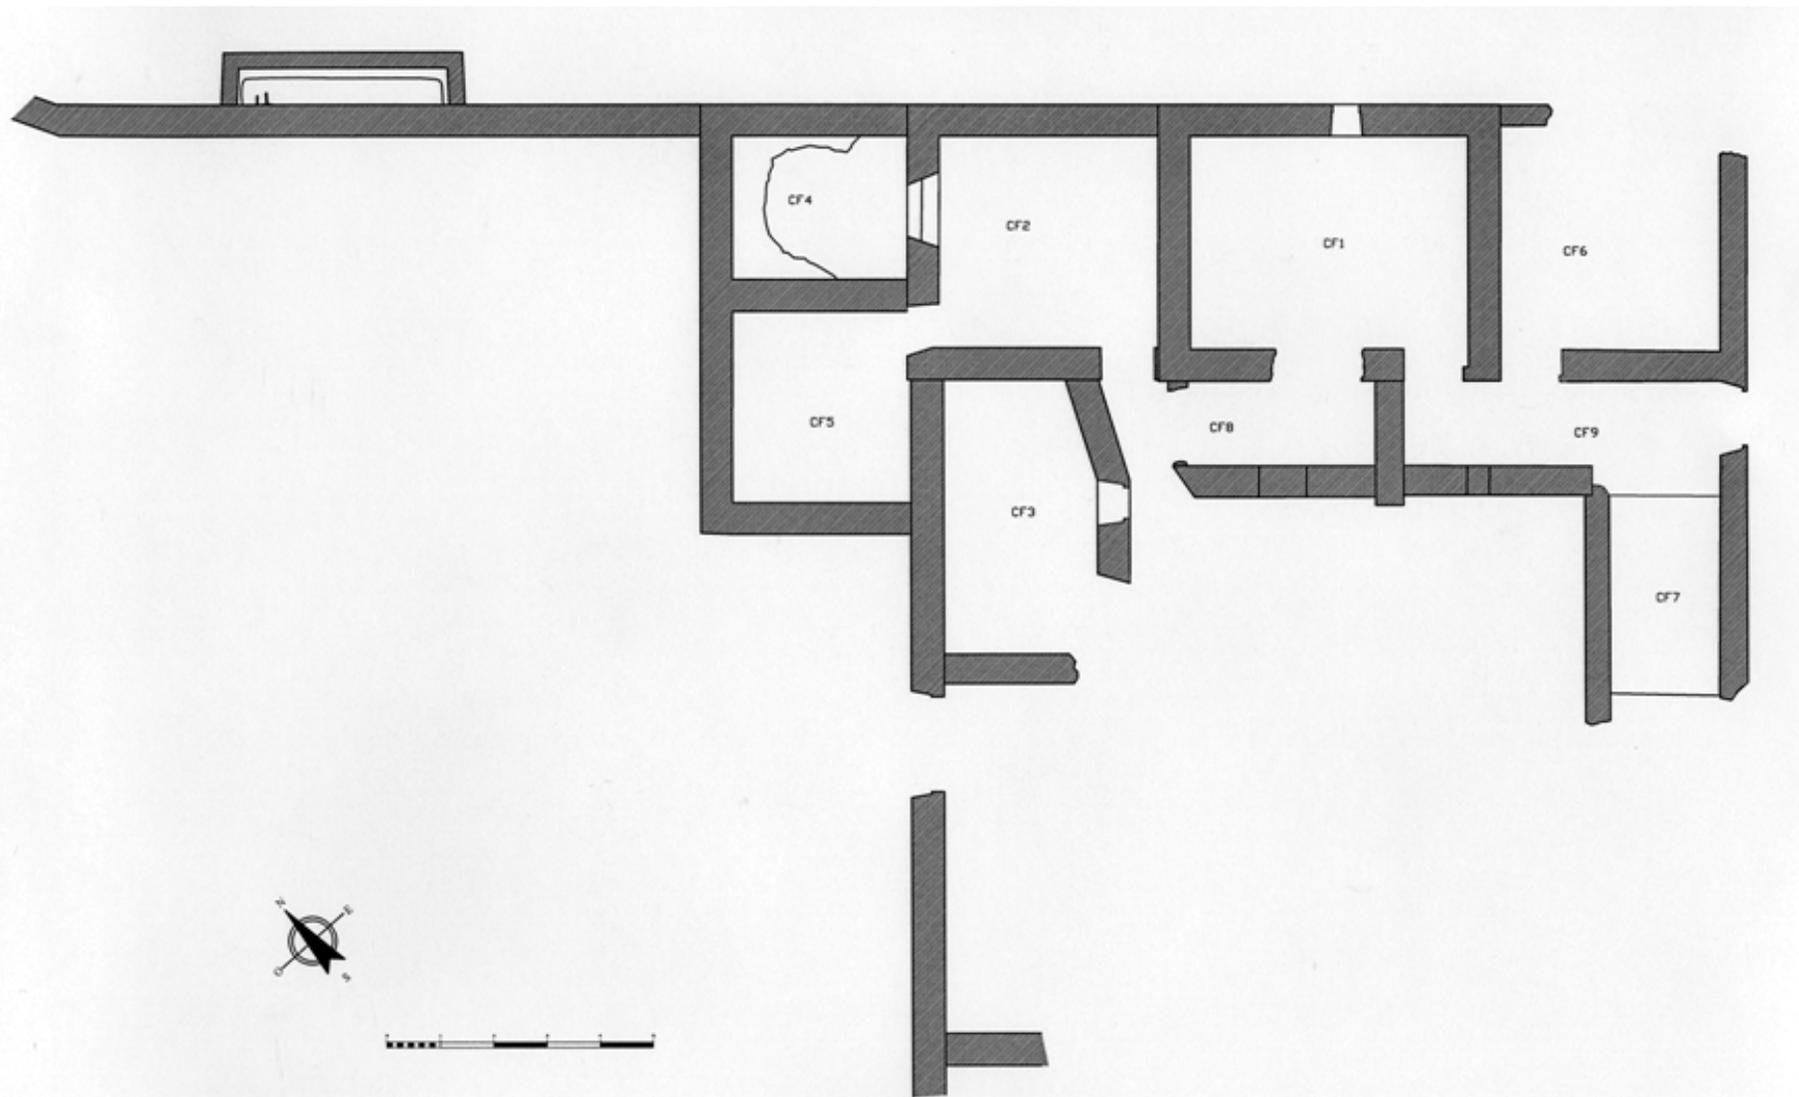
Fig. 3

Effettuate queste operazioni, si è proceduto alla realizzazione del rilievo planimetrico e prospettico generale, poiché i rilievi esistenti risultavano incompleti per una lettura esauriente delle strutture. Sono stati completati al momento la planimetria degli edifici alla scala di 1:50 (fig. 3) e alcuni prospetti architettonici (generale del lato Nord-Est, generale del lato Sud-Ovest, lato Nord-Ovest del CF 1 e lato Sud-Ovest dei CF 8-9), che vengono riprodotti in allegato alla presente relazione preliminare (fig. 6-7-9). È opportuno specificare che essi costituiscono la documentazione dello stato di fatto e non sono interpretati, quindi non contengono le informazioni sulla stratigrafia muraria, che verranno aggiunte su questa base con il progresso dei lavori nella relazione definitiva.

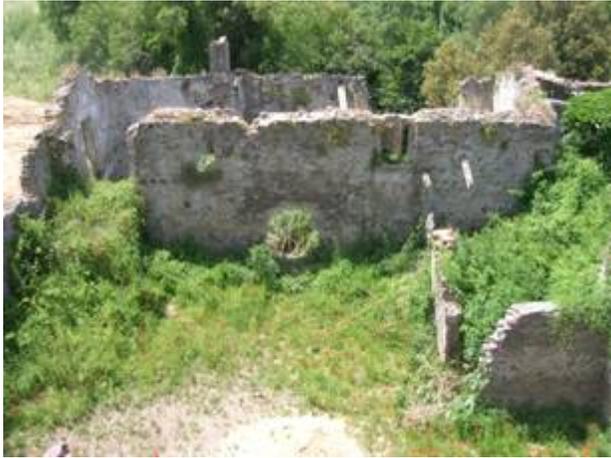
Fig. 12

Sono probabilmente ascrivibili a questa stessa fase edilizia anche il muro di recinzione Sud-Est della corte, su cui insiste l'odierna rampa di scale di accesso, e l'edificio delle stalle, posto di fronte al nucleo residenziale di cui stiamo trattando (fig. 12).
